# 二戸市浄法寺町

# ふ ど う だ て あ と 不 動 館 跡

## 現地説明会資料

平成23年11月12日(土)

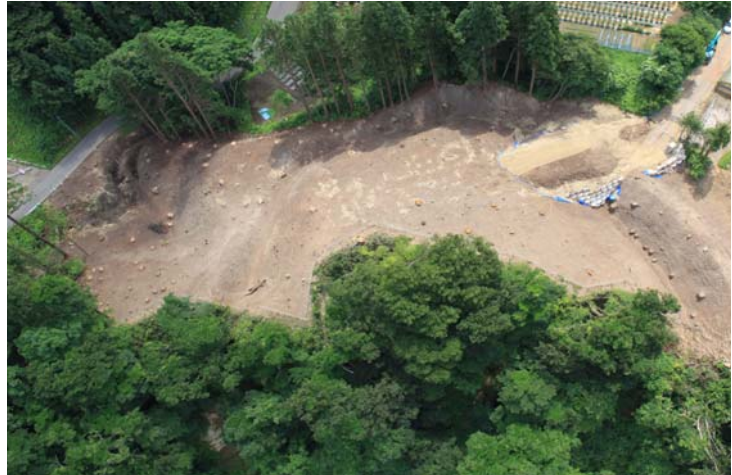
本丸調査前現況(真上から)

曲輪は竪穴状遺構などが見つかった二重の堀で囲まれた本丸跡、堀で囲まれて位置と規模から三の丸跡と思われる平坦地2箇所があります。三の丸跡は昭和の水田の造成で削られて作事的遺構は無くなっていました。調査区外になりますが、昔は堀に囲まれていた二の丸跡も畑として現在は利用されています。

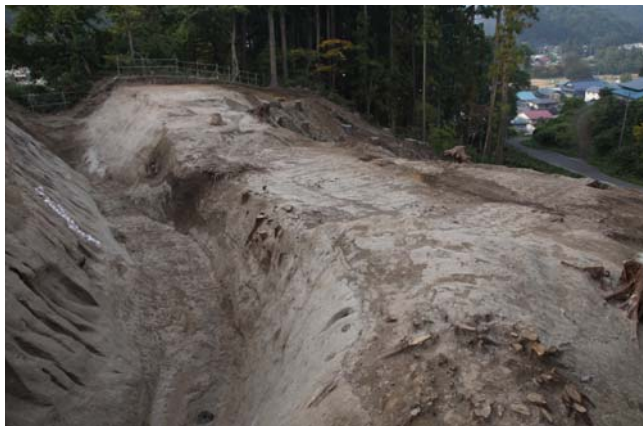
東部中腹帯曲輪調査後(南から)

腰曲輪は本丸東側の斜面中腹と下位には小さな棚のような平坦地として3箇所見つけました。中腹では南北で高低差があり、折り返しとなる犬走りで繋がる腰曲輪二段ともとれる帯曲輪となりました。本丸や三の丸などの広い曲輪は主に居住区として使用され、細長い帯曲輪や棚状の腰曲輪は本丸を守るために斜面に設けられるものですが、特に柵列などの防御的作事関連の遺構はありませんでした。

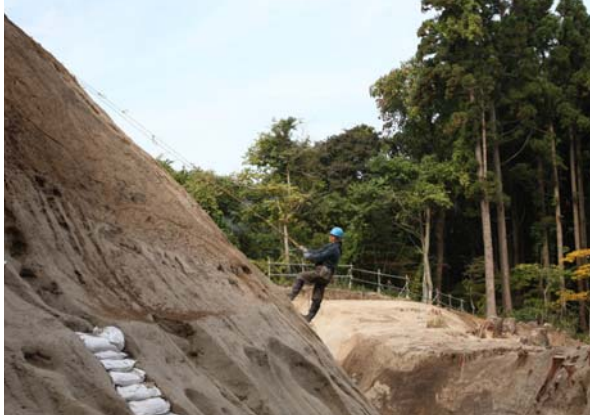
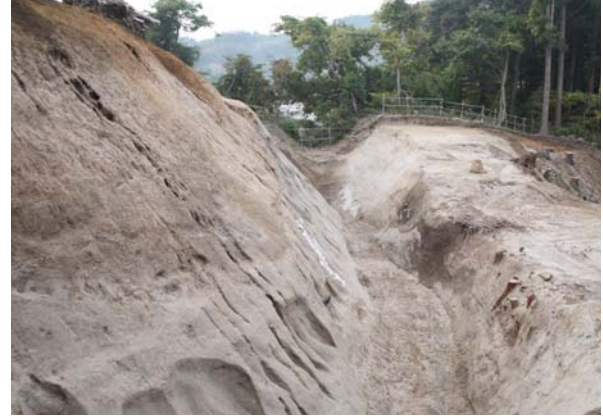
本丸東側の切岸と空堀(南から)

切岸は法面を削って傾斜をきつくして敵が登りにくくした斜面で、本丸東側では堀と組み合わせ高低差約10mと防御効果を高くしていました。

堀跡はいずれも底の幅が狭くなるV字形の薬研状の空堀跡で、本丸西側の二重堀は上幅も深さも10m以上とかなり大規模なものでした。堀底は雨で削られた雨裂と水性堆積の砂が認められ、慢性的な水流により一定の状態を保つことが困難だったようで、状況からみて度々崩落・流出していたようです。

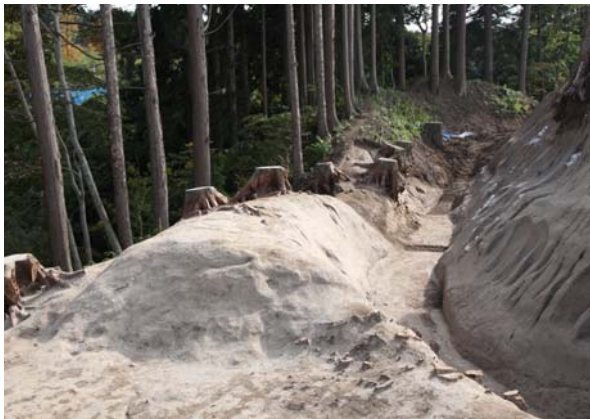
本丸南側の土塁と空堀(北から)

土塁は低い部分が一部盛土されていましたが、元々の地形を掘り残しているものでした。

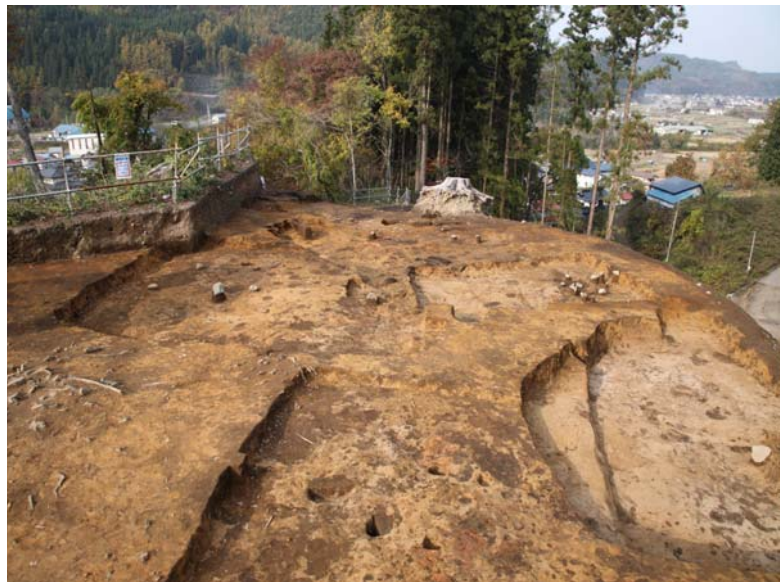
重なり合った本丸の竪穴状遺構群(南から)

作事的遺構は三の丸では50cmさくへい以上も削平されていて遺構は無くなっていました。竪穴状遺構はすべて本丸で見つかったもので、一辺約2.5mのものから約6.5mほどの方形から長方形のものと思われませんが、狭い場所に何度も建て替えたようで、重なりが多く、全体の形は不明なものが多いです。カマドはありませんが、床に炉跡のあるものもありました。柱配置も不明瞭で、形態から竪穴建物跡と断定できるものはなく、時期を特定できる遺物もほとんどありません。

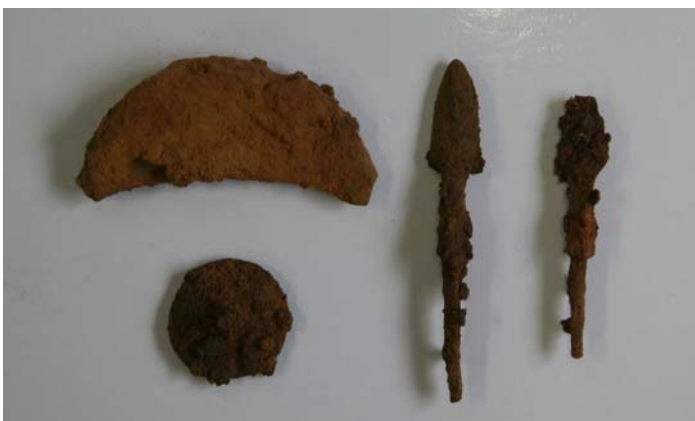
出土した鉄製品

中世の遺物としては、大半が竪穴状遺構から出土したもので、中国産の青磁破片(16C)1点と古瀬戸陶器片(14C)1点と器類は極めて少なく、鉄製品は鉄鏃2点、刀子1点、紡錘車2点、同軸棒・釘などの棒状製品と板状製品などが30点ほどと多く、中国産の中世の古銭も5点(開元通寶・元祐通寶・大観通寶・永樂通寶)と金属製品が比較的多く出土しました。堀底からは石臼の上臼も1点出土しました。
