# 地下水と井戸管理について

株式会社 アクアジオテクノ  
石塚 学

平成24年5月24日

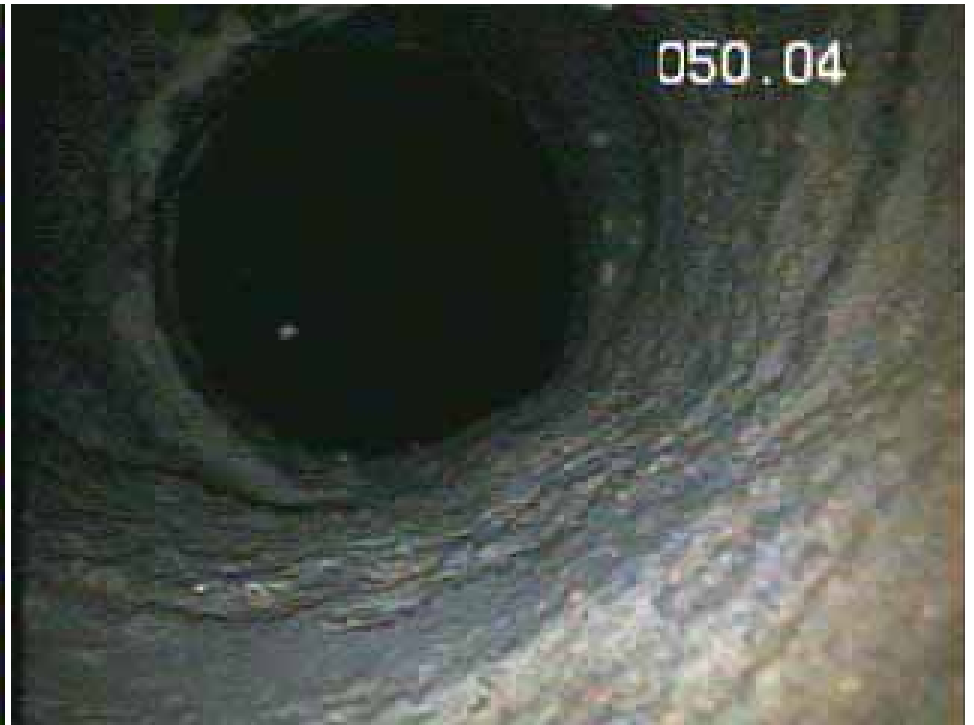
**裸孔**

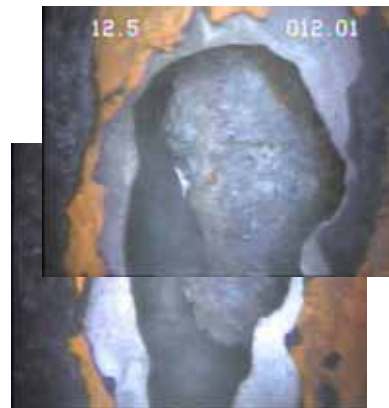
破損状況

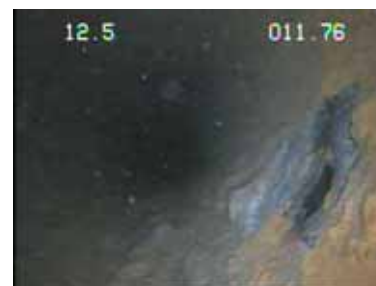
破損部を上から見たところ
